# フェラーリ ニッポン ストラダレ

第7回 筑波サーキットでブレーキテスト。

## 【TEZZO F 360ストラダレ製作プロジェクト】

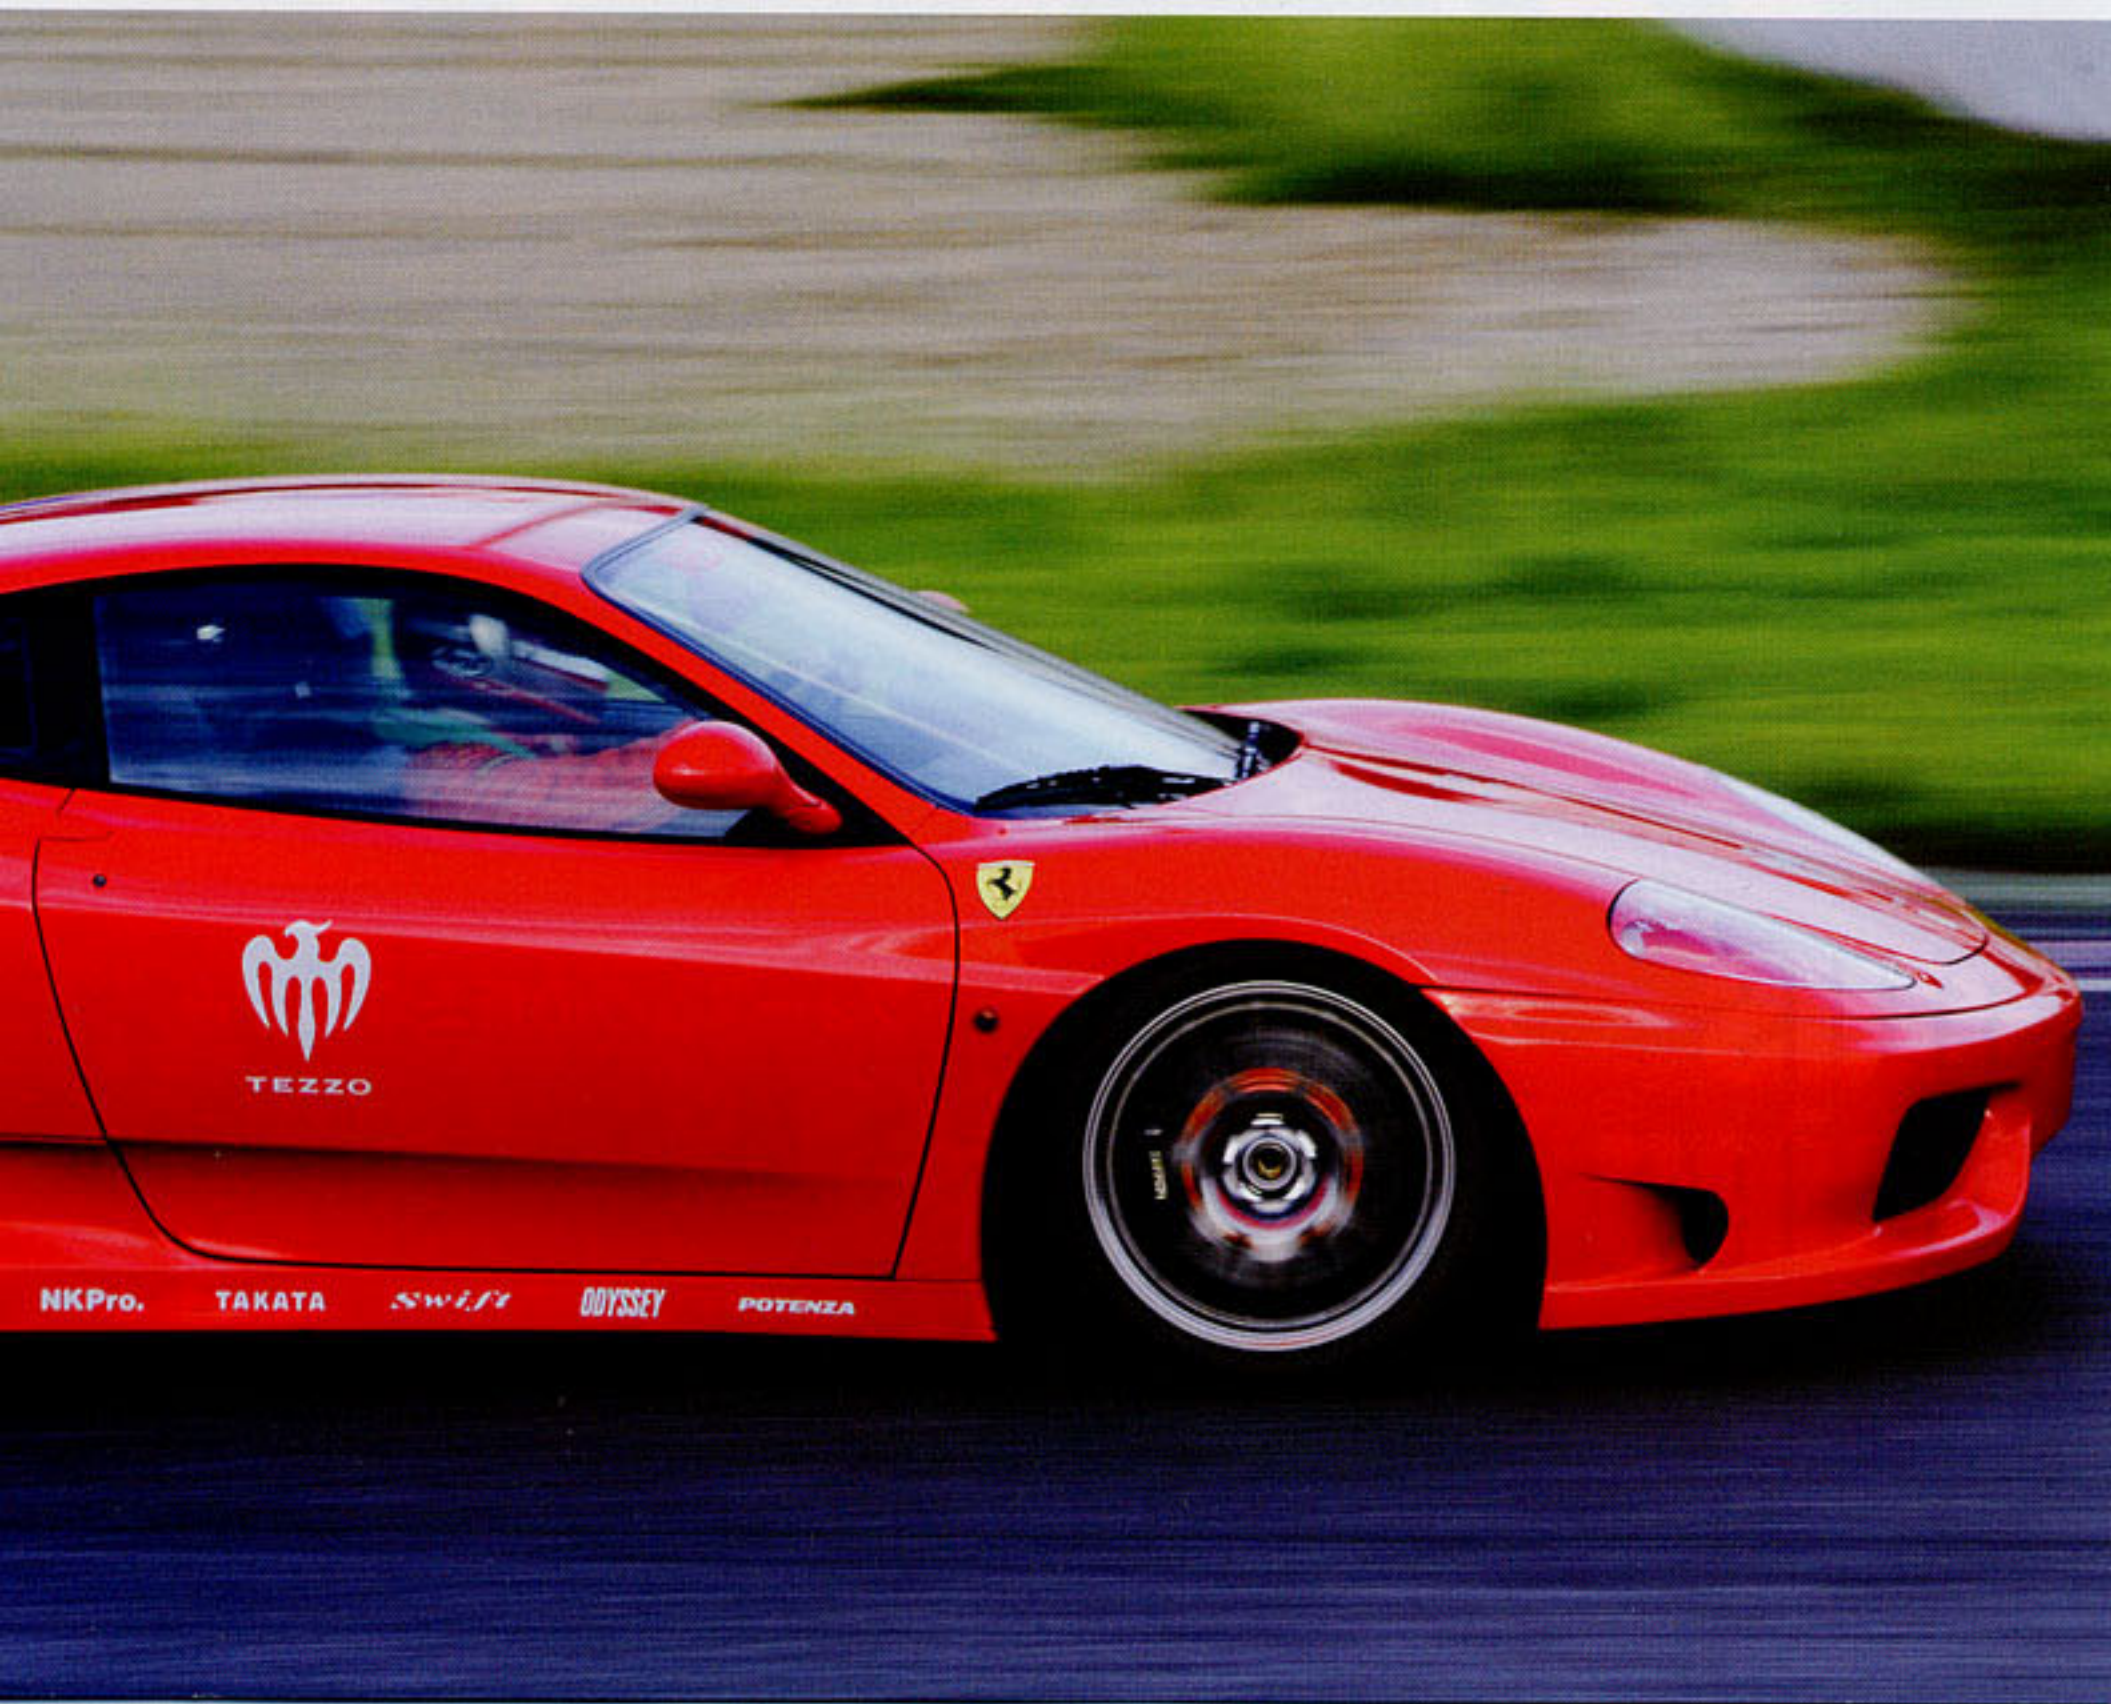
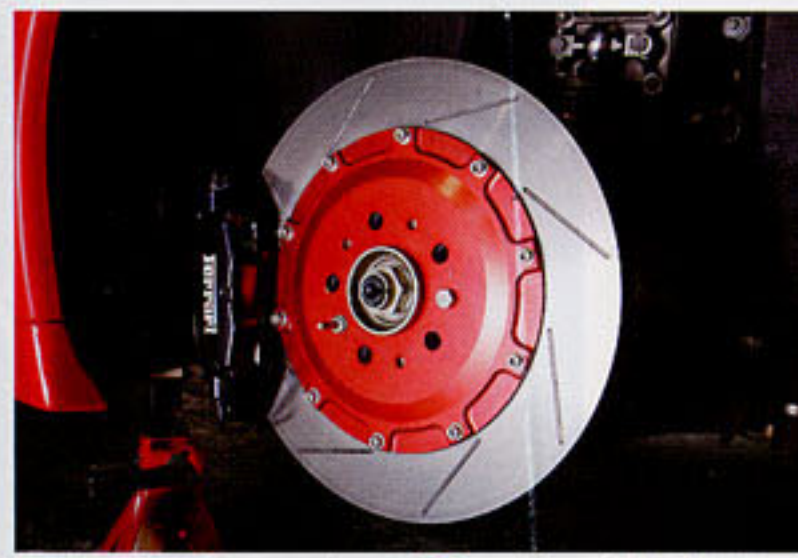
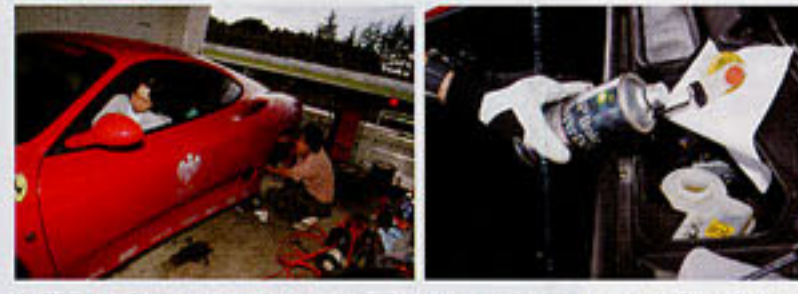
上が装着したブレーキ。これはフロントで、標準の330mmから355mmへとサイズアップ。センター部分をTEZZOの意にしたため、左のメインカットのようにホイールセンターが赤く輝いているのが美しい。下は左がメカニックたちの作業。右はブレーキオイルでBPブレーキスーパードット4を使用している。

そこでTEZZOでは、フロントを330mmから355mmにサイズアップすることに決めた。リヤに関してはサイズアップしなかった。リヤのブレーキキャリパーが併設されているため、ローターのサイズアップは物理的に困難であることがわかった。「いいのいいの、リヤのサイズアップは、むしろ355チャレンジャーや348チャレンジャーでは、バランスをとるためにPバブでリヤを減圧していたぐらいなんだから。」

リヤは、対向ピストンでそこそこの性能を有する純正のブレンボ・キャリパーを流用。巨大キャリパーを装着すると、今度はマスターシリンダー容量が不足する懸念があるからだ。純正ローターは鋳鉄の1ピース構造だが、ローターとアルミのベルハウジングで構成される2ピースタイプとする。ローターの材質は耐摩耗性、耐熱性に優れ、剛性も高いFCR。ベルハウジングの材質はアルミ合金では最高強度を誇るA7075(ジュラルミン)を使用。航空機などに使用される材質だ。
